# Hi-jet 2工法技術安全講習会

外壁塗材除去・超高圧ポンプ使用時の注意点

# ウォータージェット的安全管理について (ポンプ編)

# ウォータージェットの安全管理について

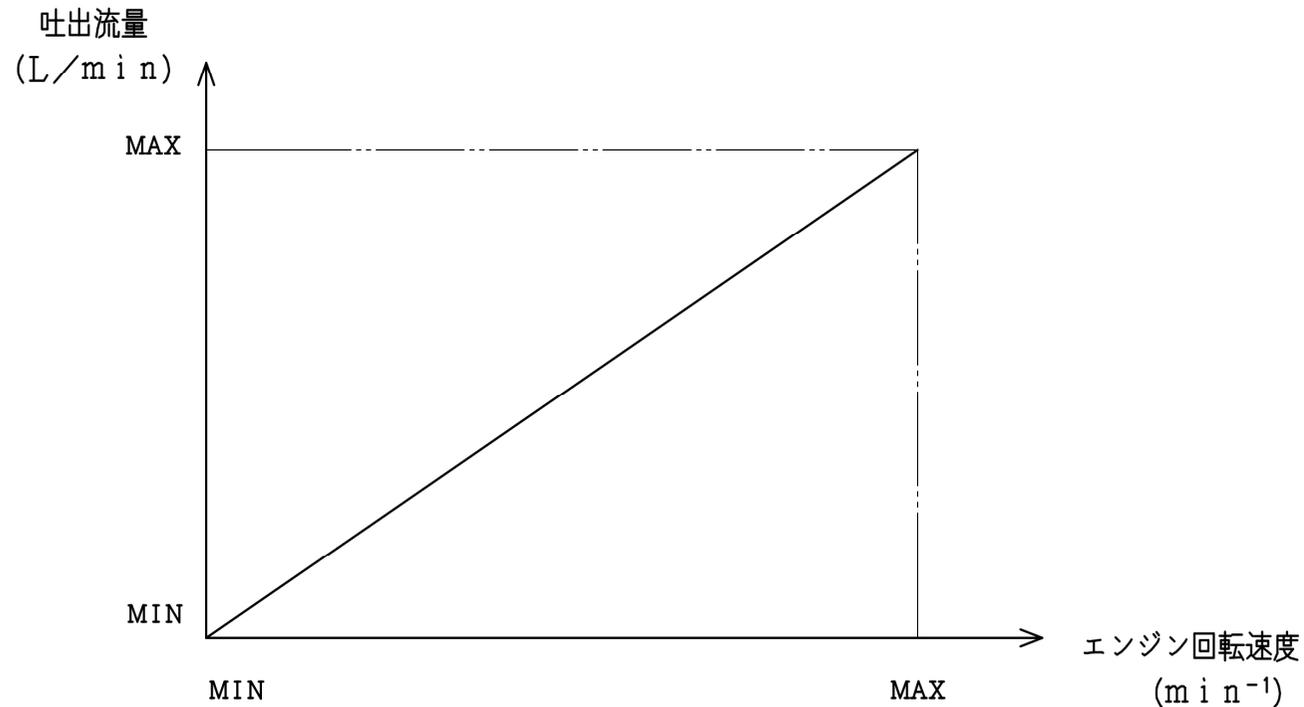
# エンジン回転速度と吐出流量の関係

吐出流量はエンジン回転速度に比例する。

「使用機器が同一」で「圧力が同一」の時...

いつもよりエンジン回転速度が遅い → 吐出流量が少ない → 目詰まりの可能性

いつもよりエンジン回転速度が早い → 吐出流量が多い → 水漏れの可能性

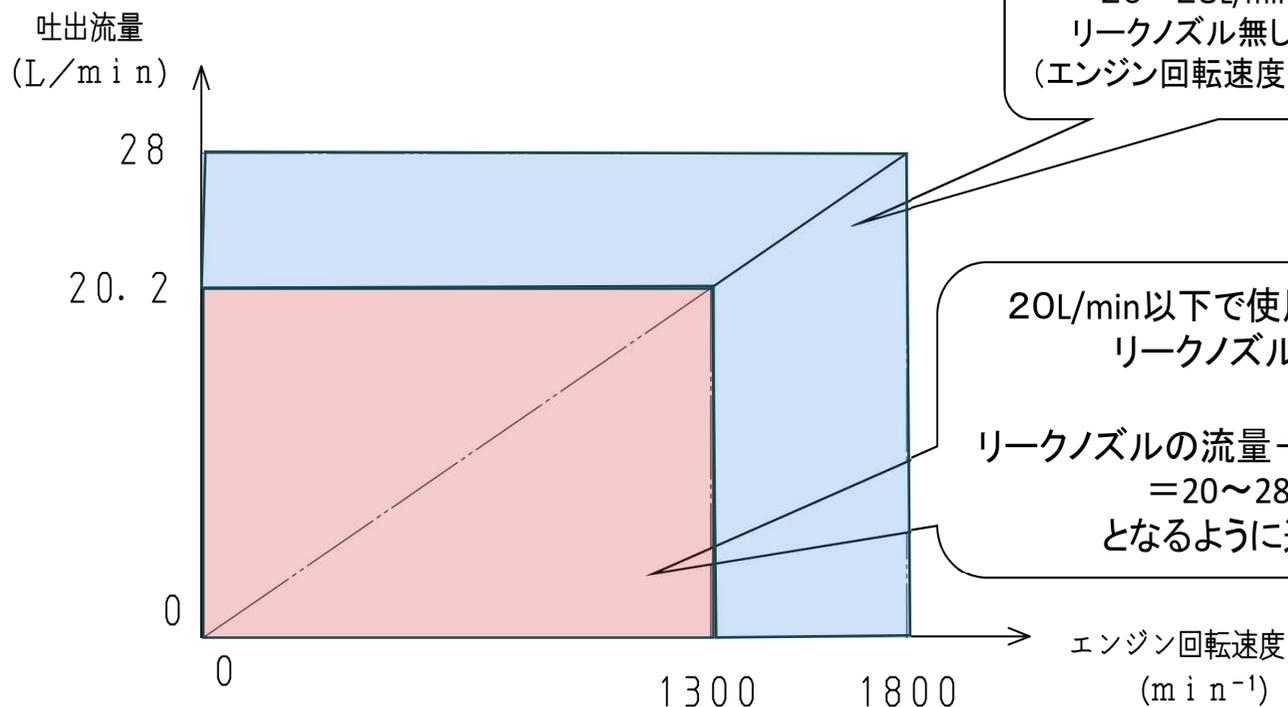
# エンジン回転速度と吐出流量の関係

HI-JET3000ST (GPHE-S0032ST) の場合

最高使用圧力: 200MPa

最大吐出流量: 28L/min ... エンジン回転速度 1800min<sup>-1</sup>時

エンジン回転速度範囲: 1300~1800min<sup>-1</sup>

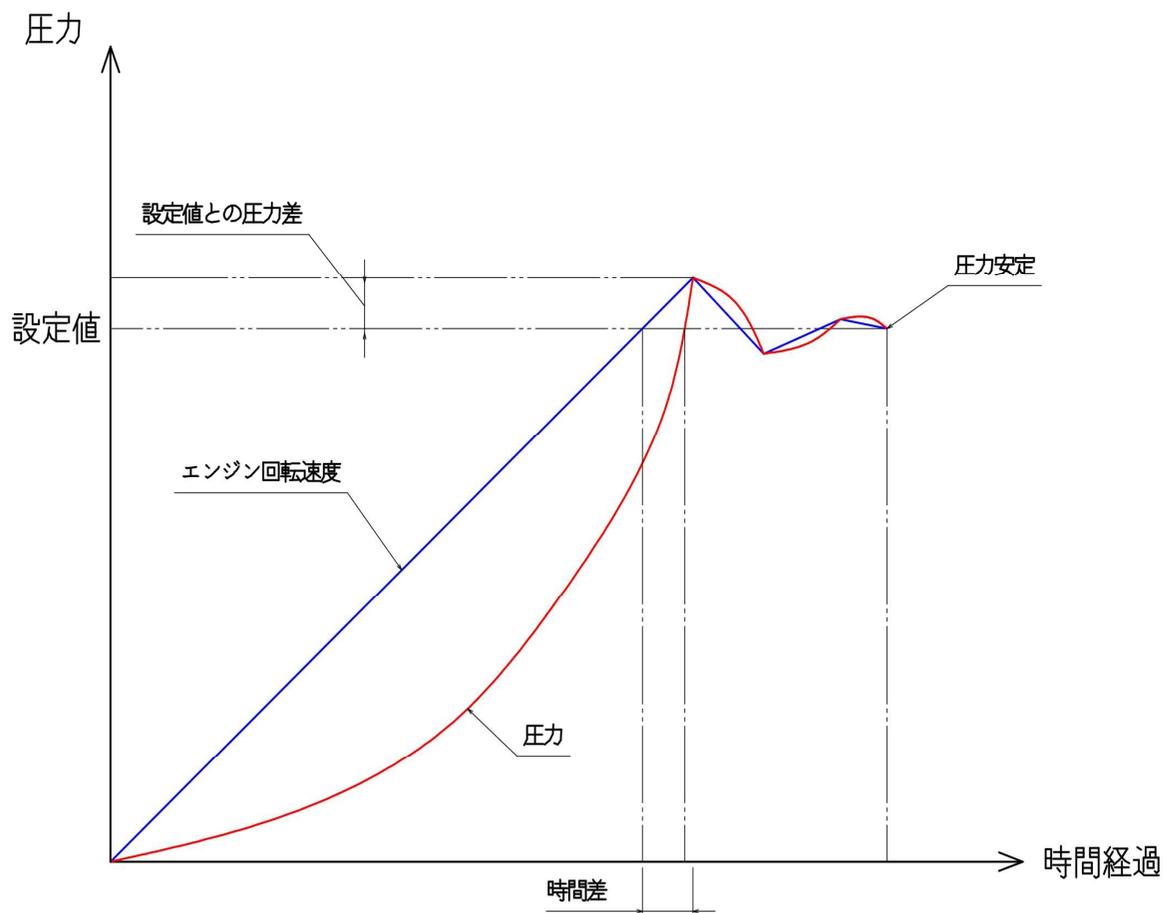
# エンジン回転速度と圧力上昇の関係

自動運転モード(圧力センサによるフィードバック制御)のイメージ図

- 自動運転モード

吐出圧力を検知しながらエンジン回転速度(吐出流量)を調整する。  
エンジン回転速度の使用範囲内で設定した圧力を保つ。  
(1300回転以下、1800回転以上にはならない)

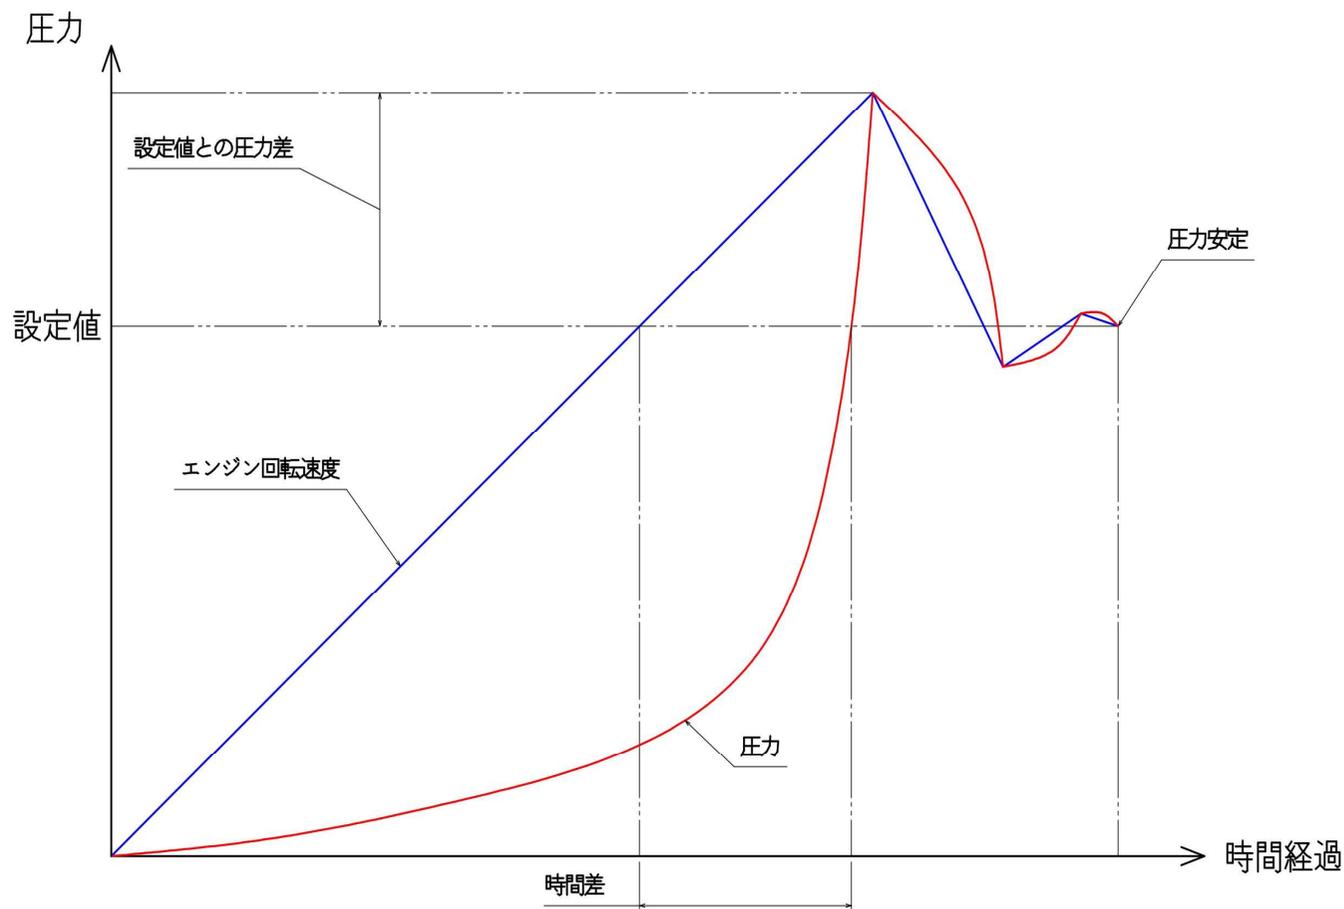
# エンジン回転速度と圧力上昇の関係

超高圧ホースが長くなると... 加圧容積が大きくなり、時間差が大きくなる → 圧力差が大きくなる

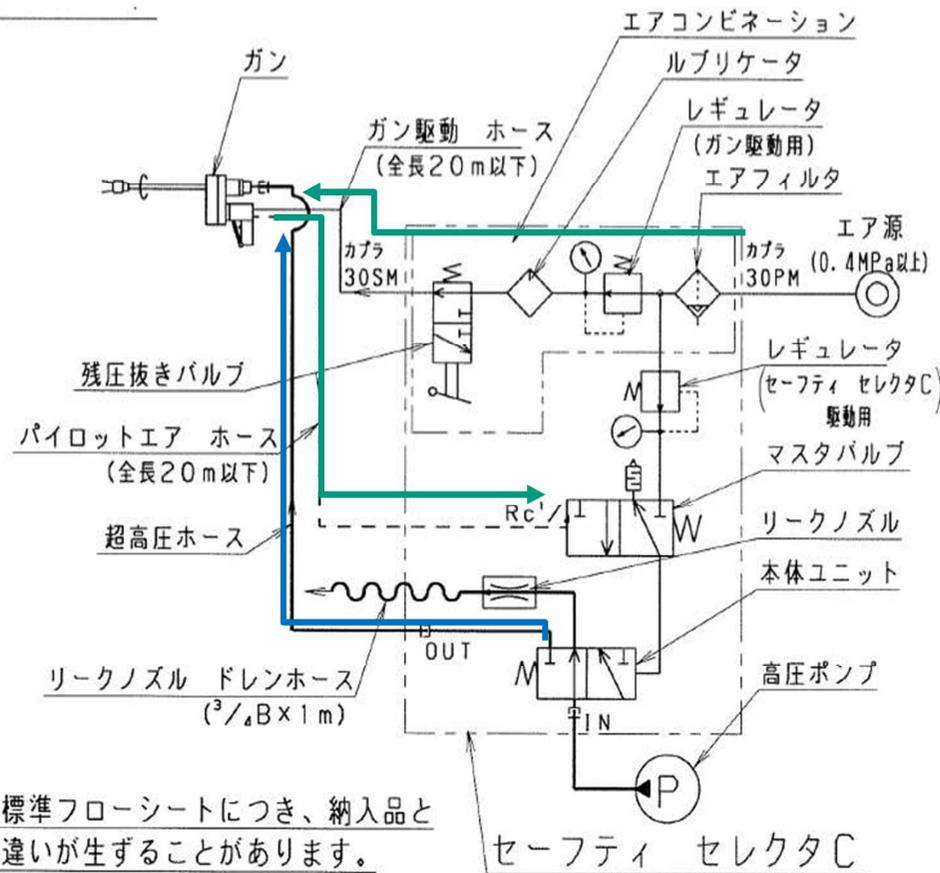
# フローシート

本図は標準フローシートにつき、納入品と多少の違いが生ずることがあります。

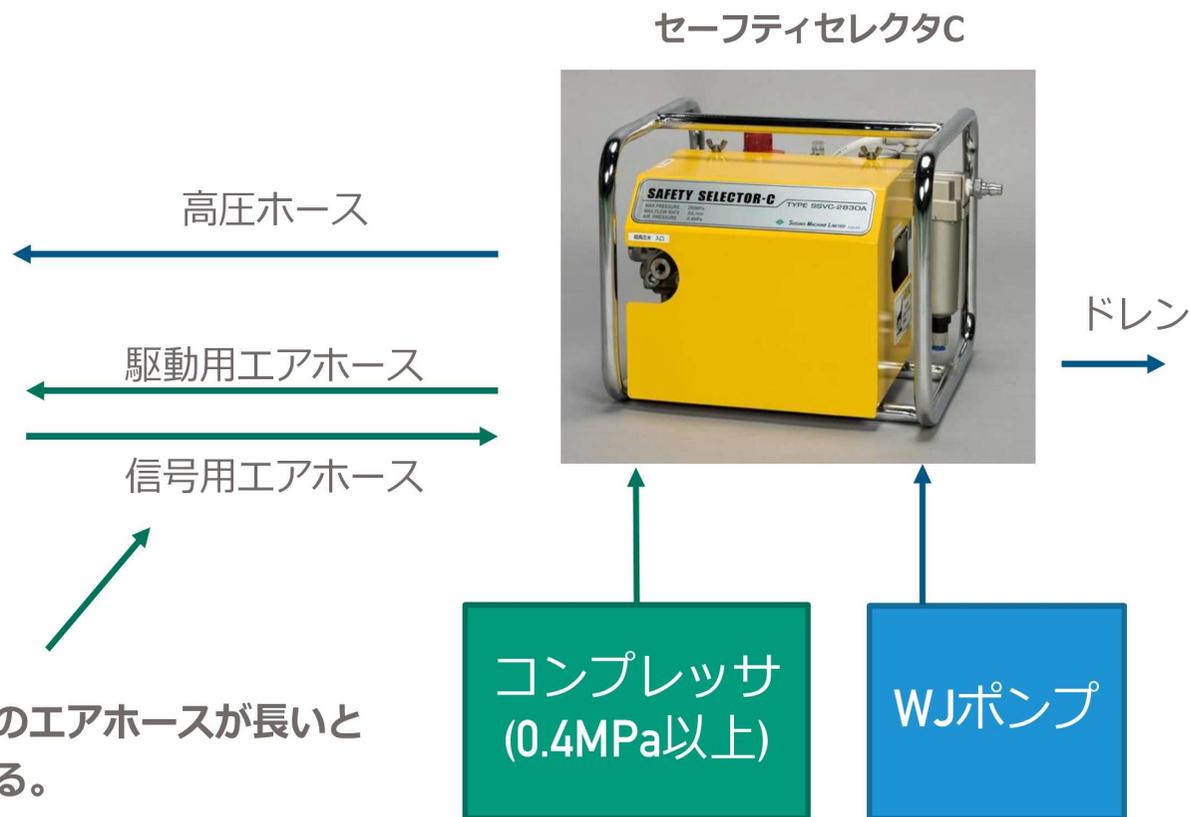
# セーフティセレクトタ & WJ機器

※ガン-セーフティセレクトタ間のエアホースが長いと  
噴射-停止の応答性が遅くなる。  
(20m以下が目安)

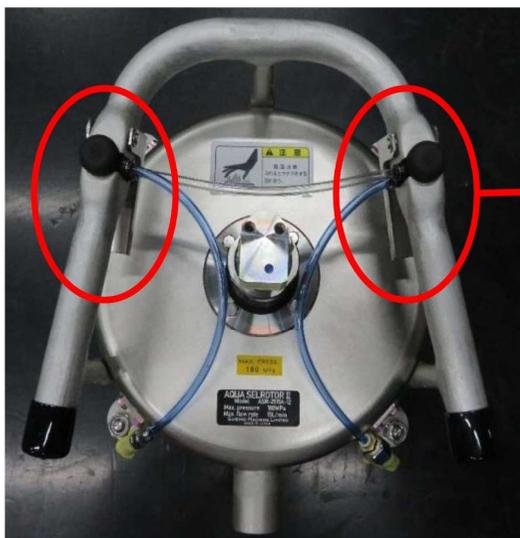
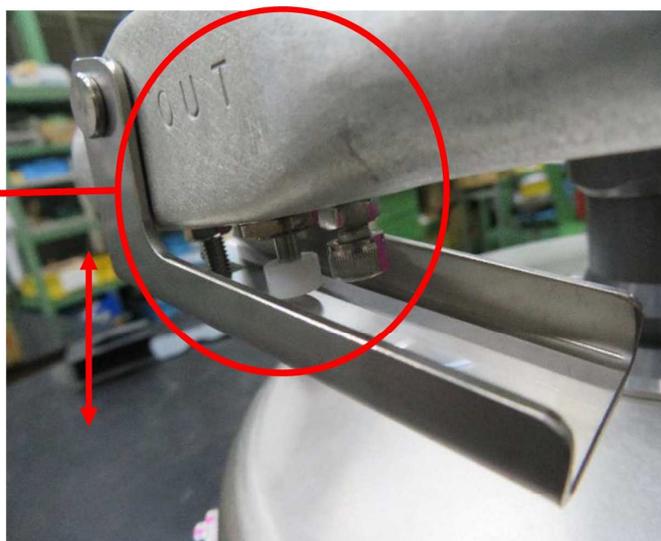
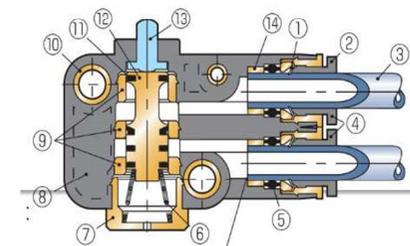
メカニカルバルブ

ゴミなどの異物が噛み込むことにより、戻り動作をしない

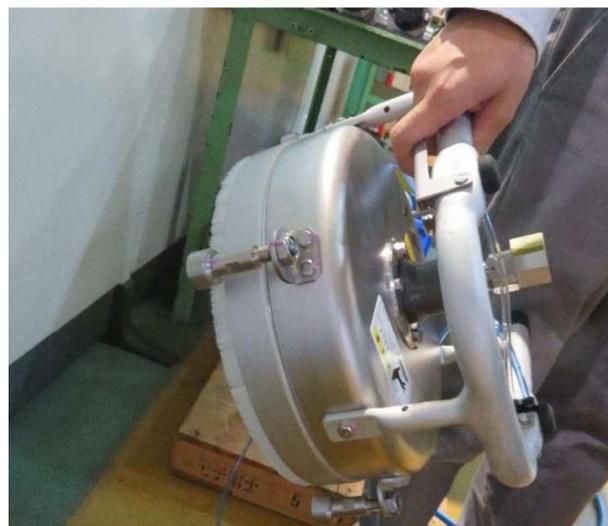
片側がONの状態となっており、握りながら持ち運びをしたり、ホースによってONになった時に高圧水が噴射してしまう。

**急な噴射により、銃口が人に向いていると非常に危険**

**オイルを定期的にさし、潤滑させる**

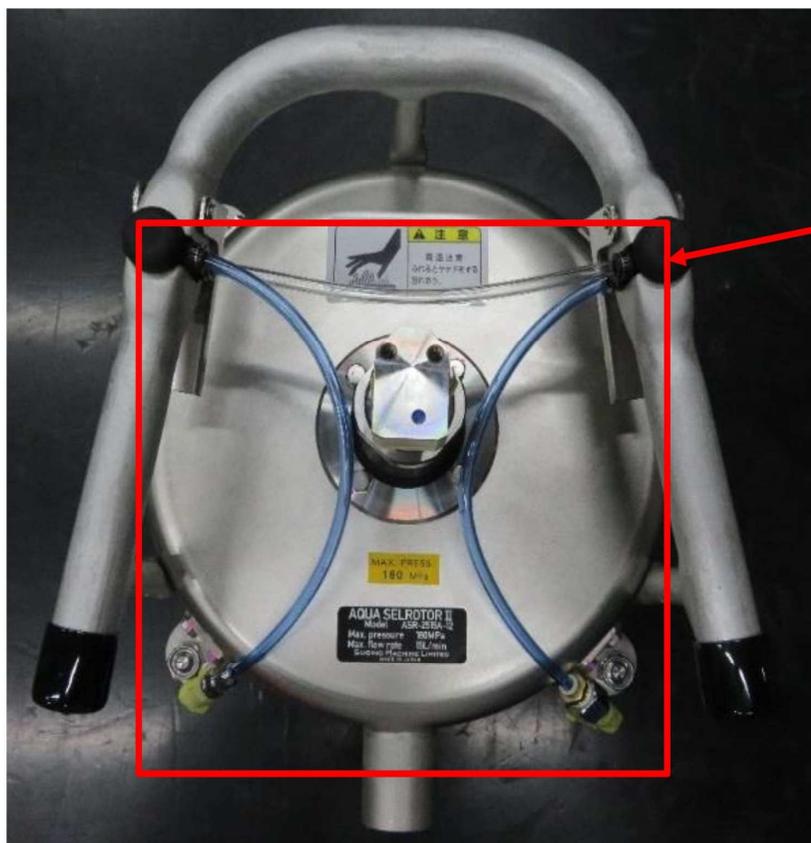
メカニカルバルブを新しいものに交換したとき等はポリウレタンチューブの付ける方向にも注意が必要！！

ポリウレタンチューブを間違えて付けるとレバーを握った時に、噴射が止まらなくなる

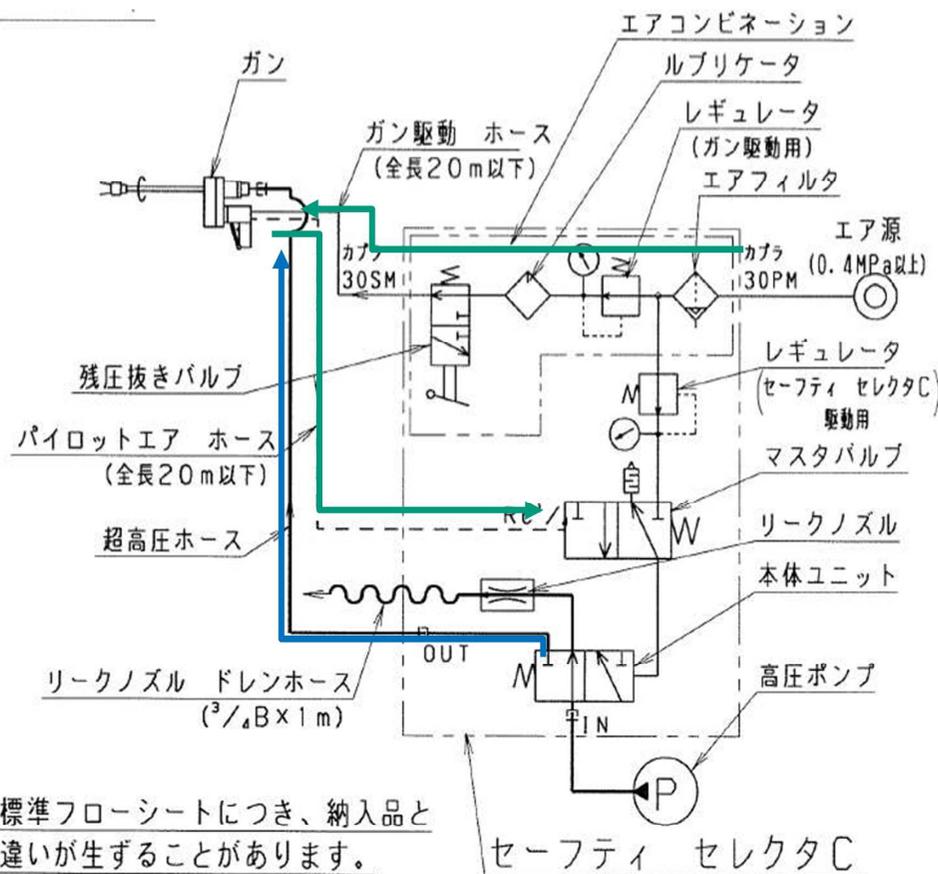
本図は標準フローシートにつき、納入品と多少の違いが生ずることがあります。

ポリウレタンチューブ内に異物があるとマスタバルブに影響がある

マスタバルブに異物が噛み込み、ばねが戻らず、セーフティセレクタのバルブが切り替わらず、高圧水が止まらない

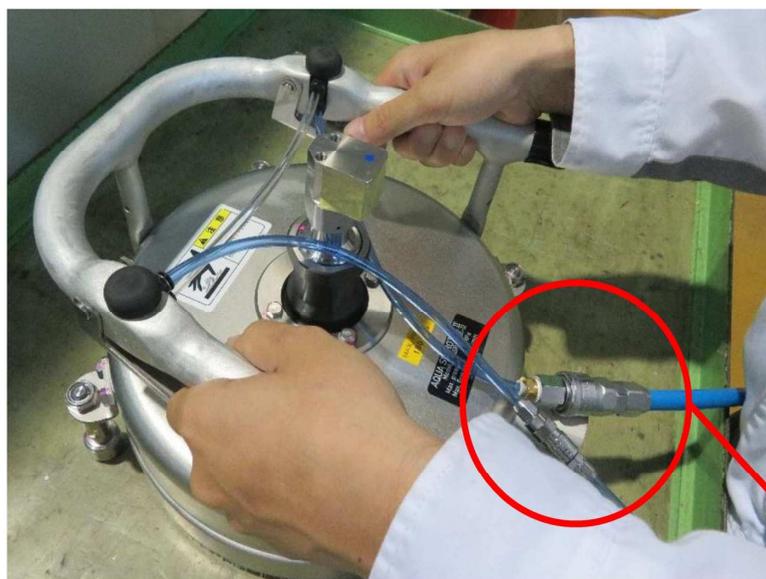
もしも、レバーを離しても  
セーフティセレクトのバルブが  
切り替わらず、高圧水が止まらない時は…

カプラを  
外す！

エアの流れを断ち切る

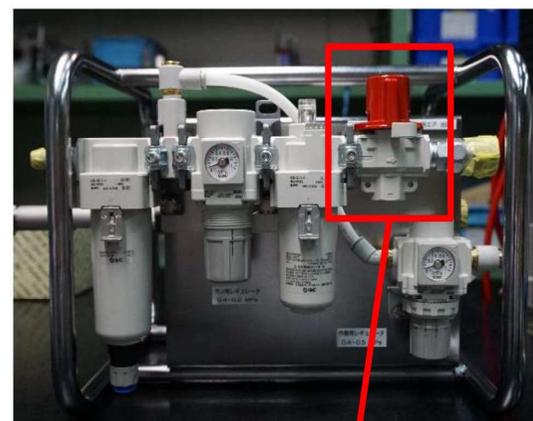
マスタバルブ不良時は  
残圧抜き弁でエア圧を抜く。  
それでもだめなら、ポンプ停止

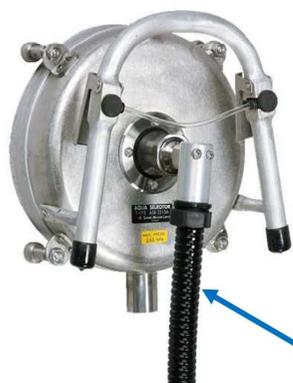
保護フレキホース

超高圧ハンドガンの高圧ホース接続部には  
必ず付属の保護フレキホースを取り付ける。

アクアセルロータ

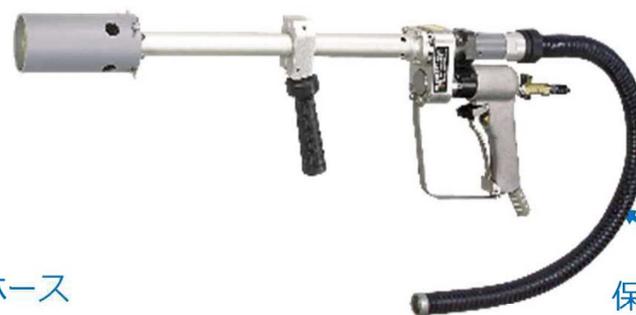
保護フレキホース

ハイロータリーガン

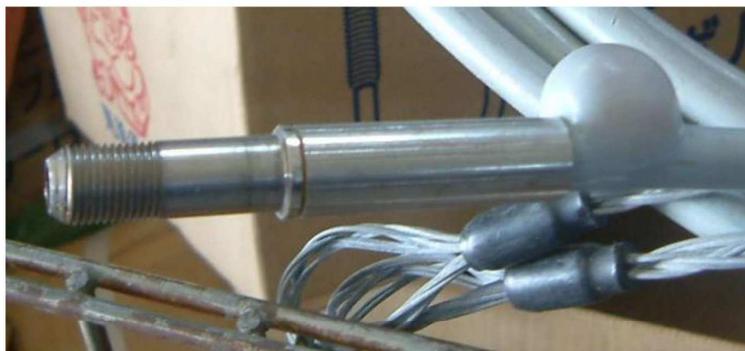
超高圧ホースの膨らみ

損傷や補強層の露出・膨らみ・継手からの漏れ等があるものは使用しない。

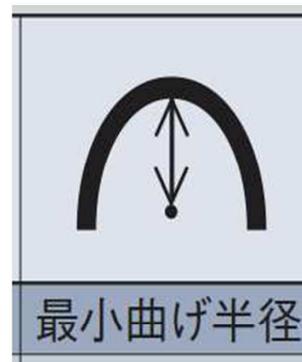
仕様の最小曲げ半径以下で使用しない。  
破裂や口金具より漏れ抜け発生する。

JAM03 150mm

JAM05 190mm

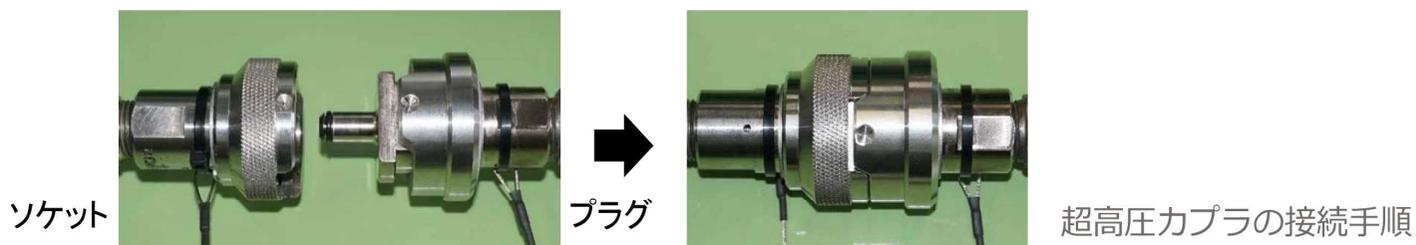
**超高压カプラ...** プラグとソケットがしっかりと組み付いていることを確認してください。

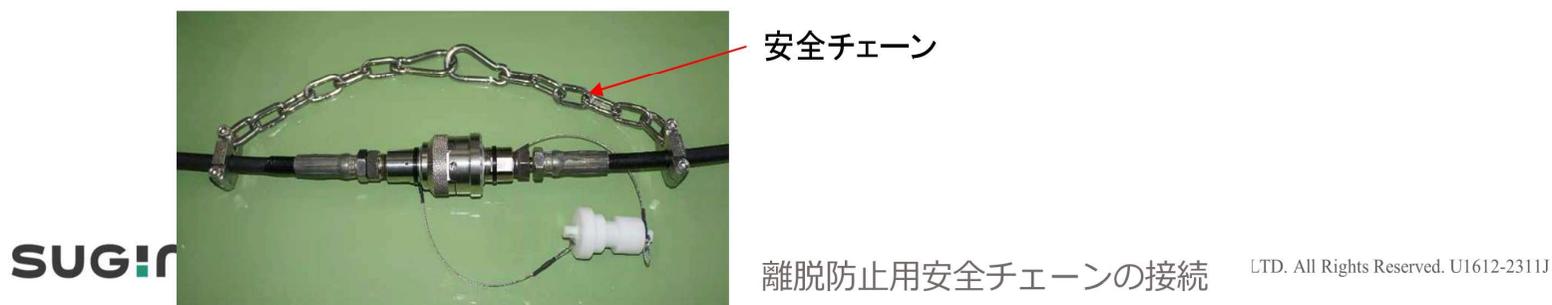
## 離脱防止用安全チェーン...

超高压カプラのプラグとソケットの接続が不十分であった場合、超高压カプラが離脱する恐れがあるため、離脱防止用安全チェーンを接続してください。

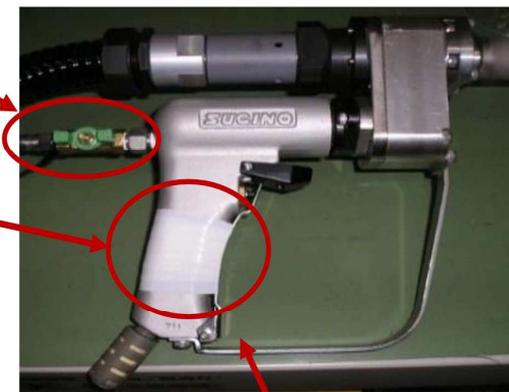
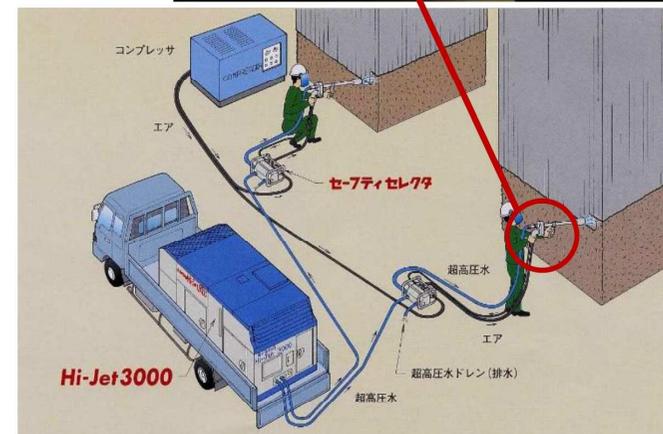
## 事故事例(1)

スギノポンプ(Hi-JET3000)に、セーフティセレクタとハイロータリーガンとを接続して使用。ハイロータリーガンのトリガーはビニールテープで固定し、エアバルブのハンドルを「開・閉」させて使用していた。

エアバルブの開閉で噴射・停止していた

トリガーをビニールテープで固定

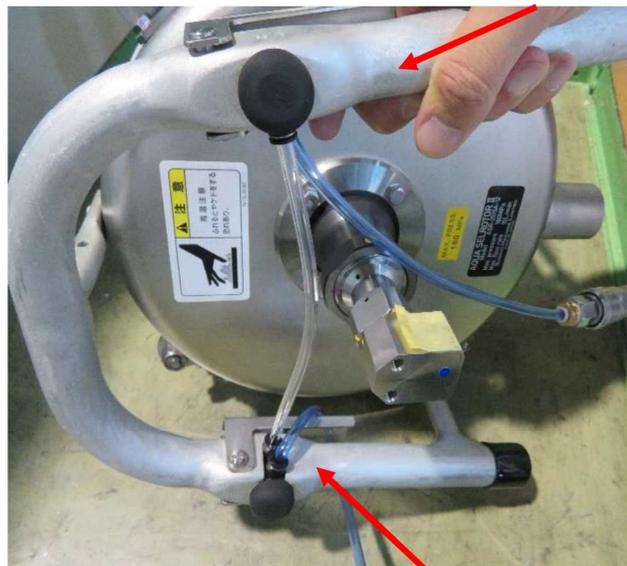
## 事故事例(2)

右手握っていた

エアホースが引っかった

持ち運びの時に片側を握った状態で行っており、その時にもう片方のスイッチのレバー部にエアホースが引っかかり、レバーが押され高圧水が噴射状態になってしまった。噴射口が人に向いていたため、右手肘付近から、右の肩、右胸にわたり、広い範囲で怪我を負った。

- ・ 持ち運び時にはレバーを持たない。
- ・ カプラを外して、持ち運ぶ等する。
- ・ エアホースはまとめておく 等。

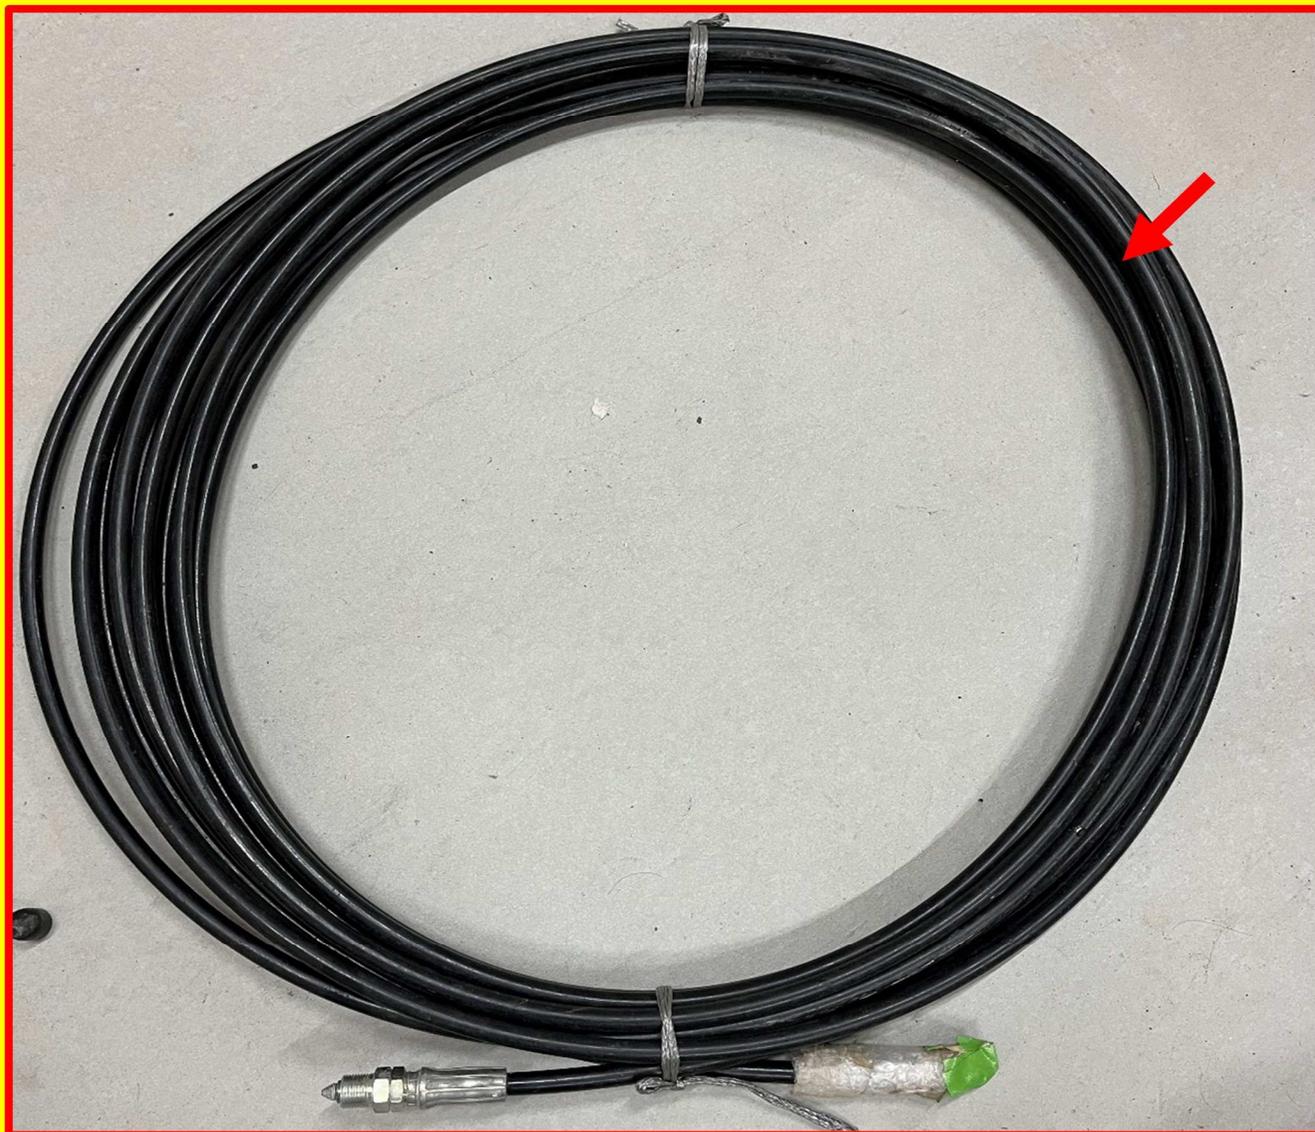
# ホースの被覆にキズや損傷 キंक跡は無いか！

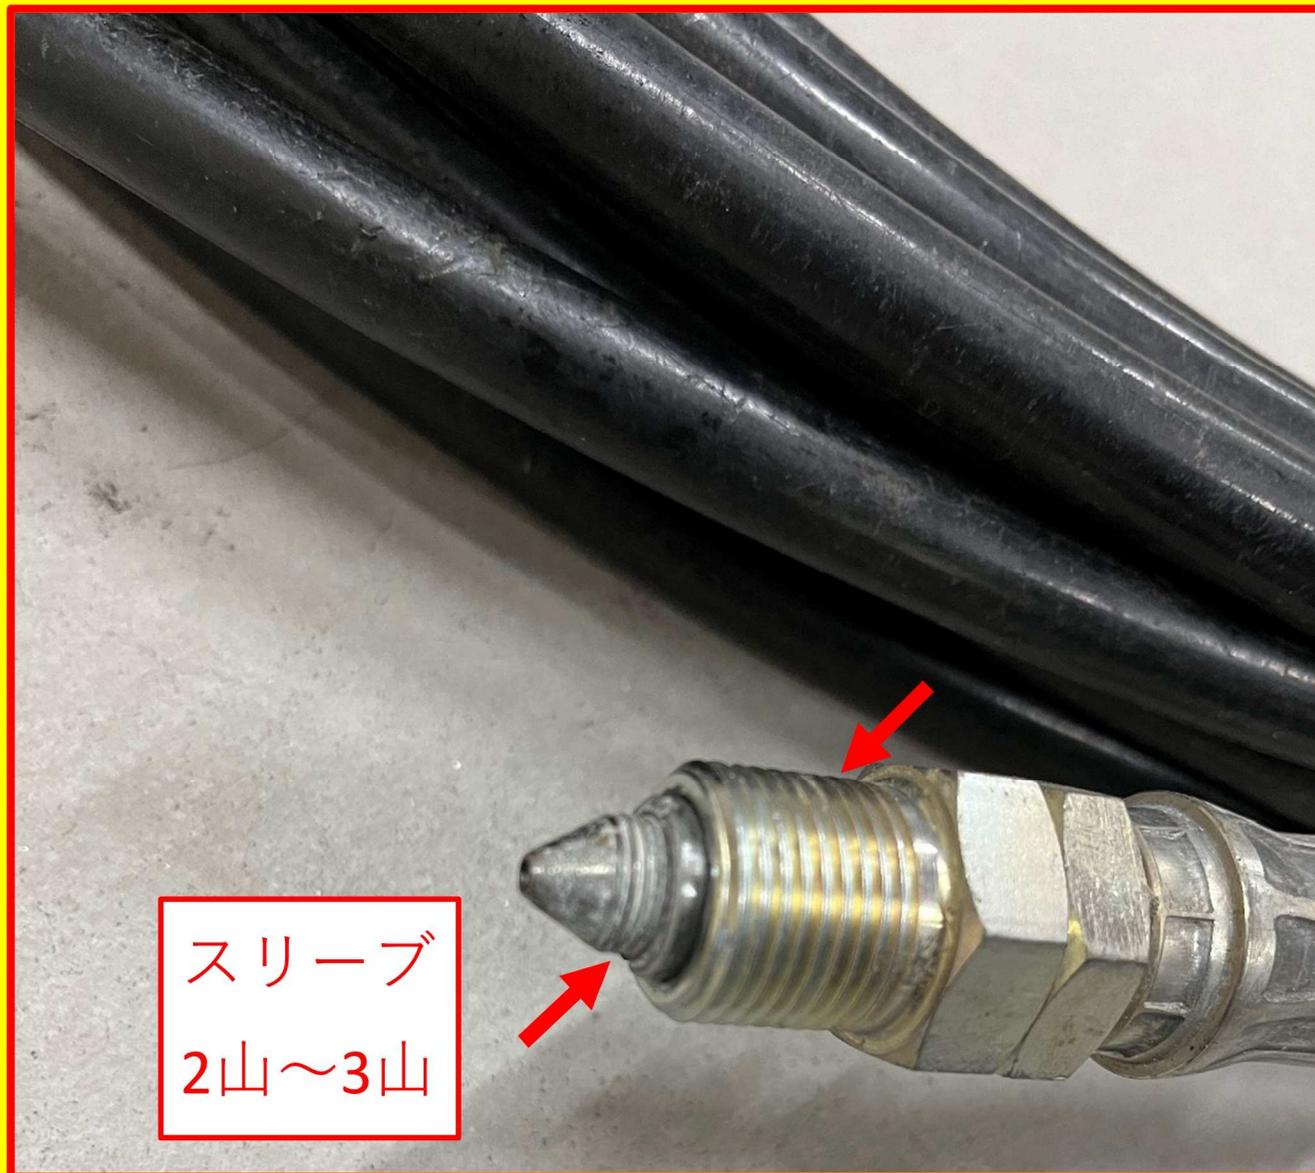
# ネジ山にキズや損傷はないか！

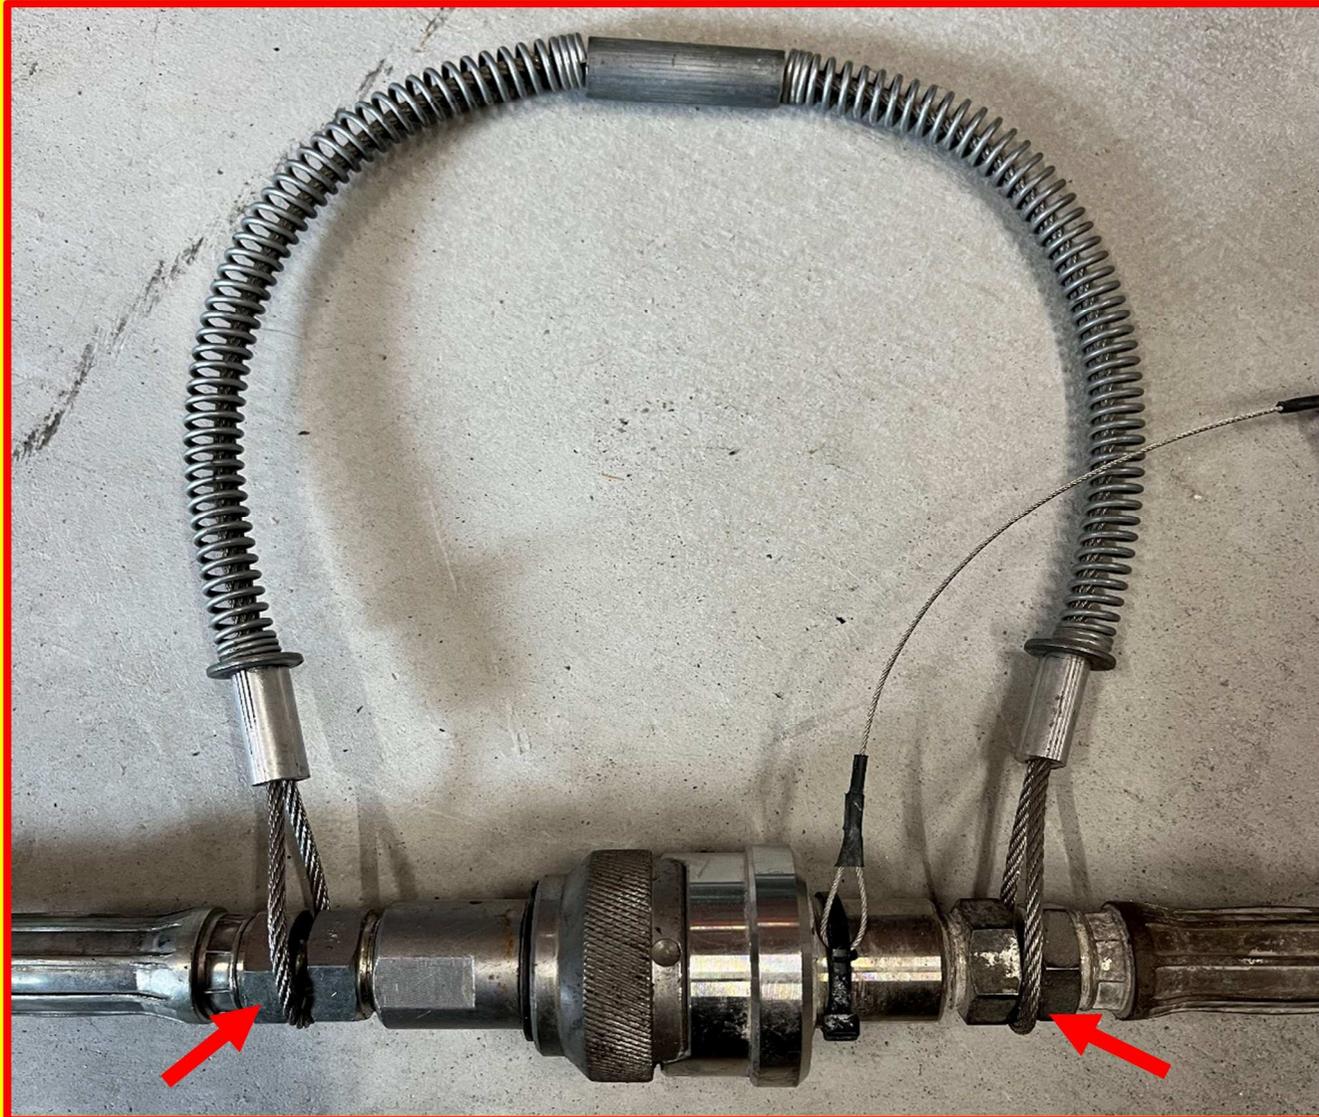
**セーフティワイヤーは確実に  
取り付けられているか！**

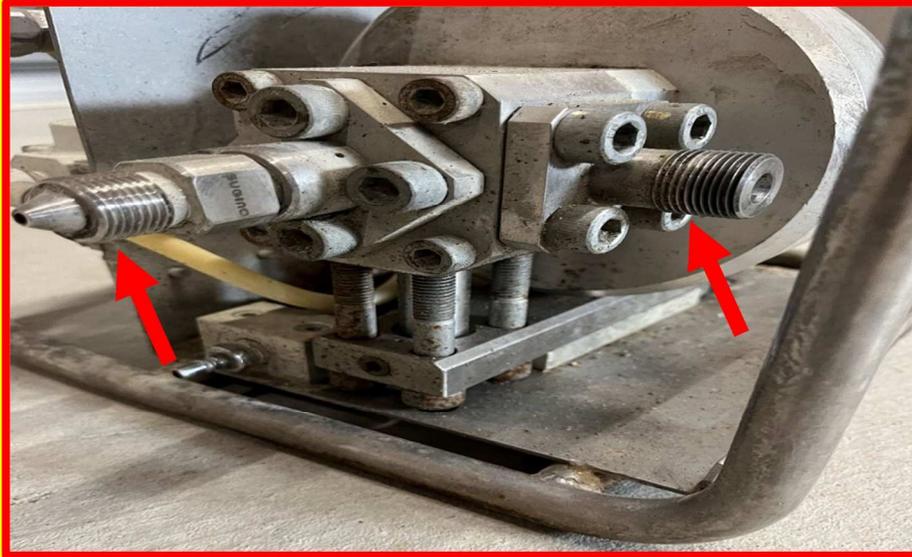
# ネジ山にキズや損傷はないか！

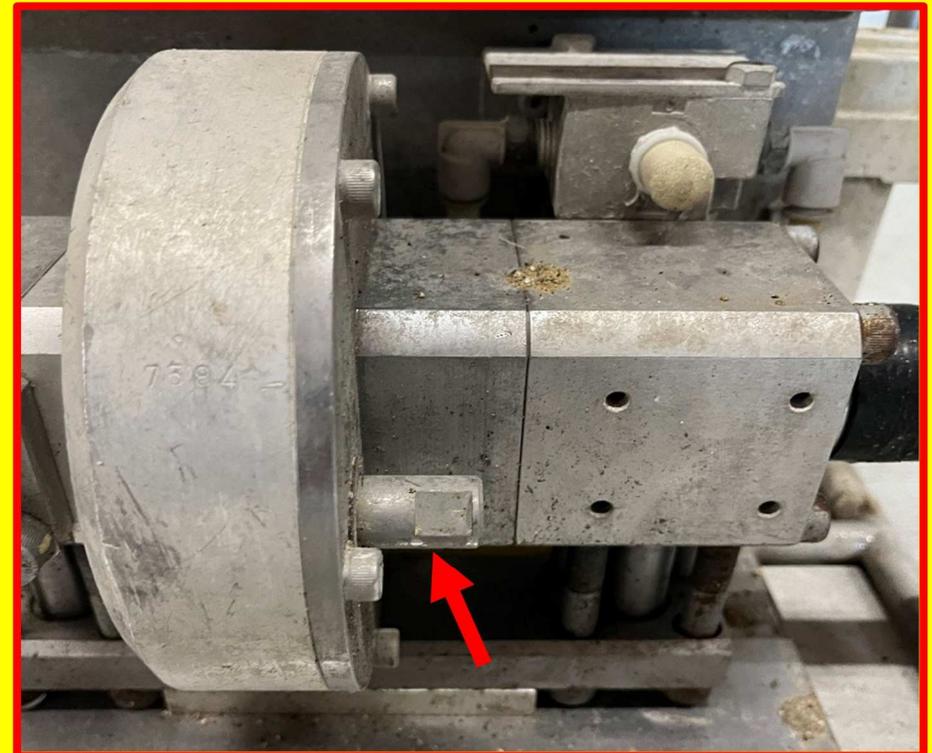
## 切替バルブは スムーズに動いて いるか！

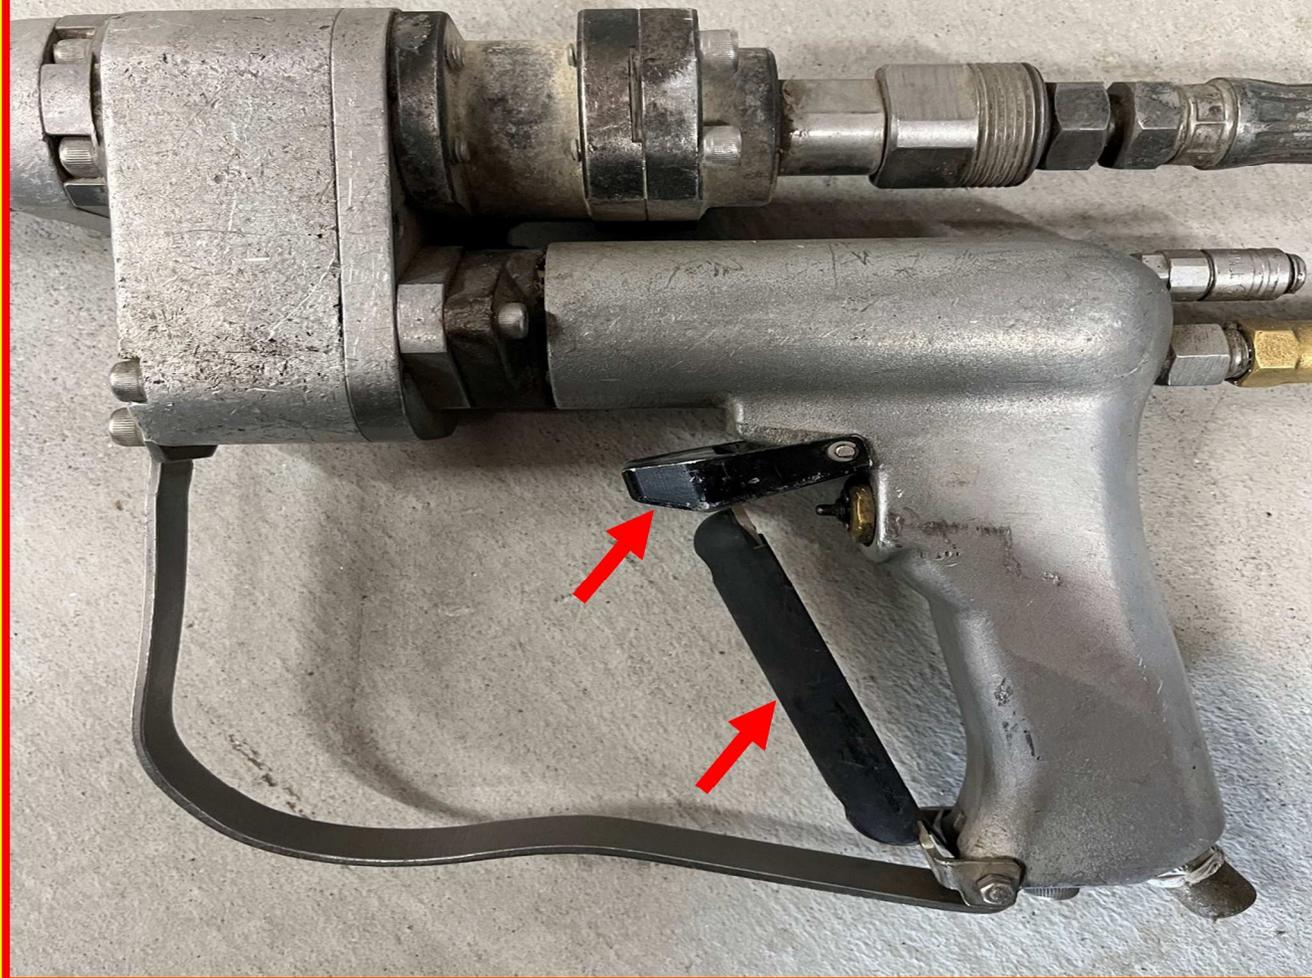
# レバーロック安全装置は 確実に機能しているか！

噴射レバーの固定使用厳禁！

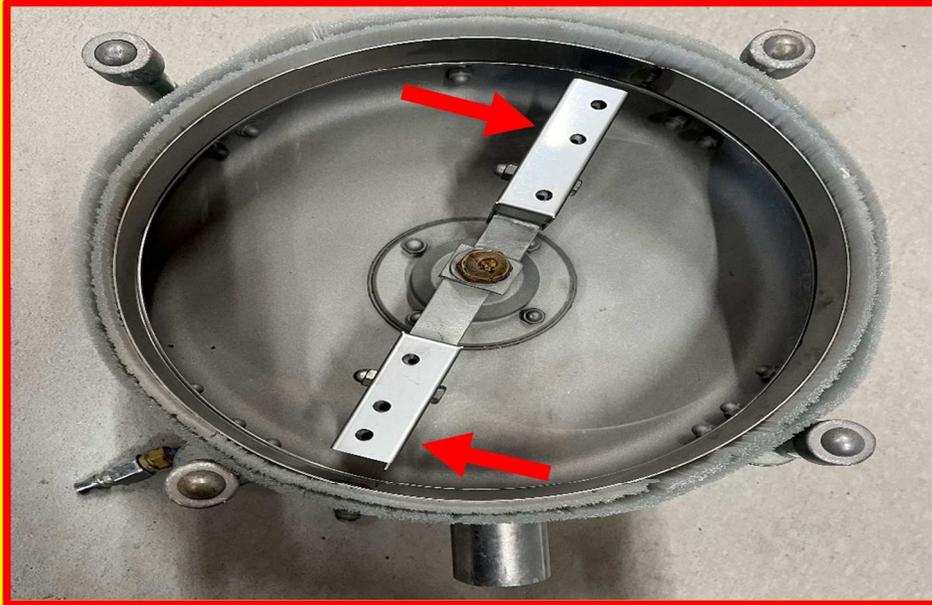
**ノズルヘッドは手で  
スムーズに回転するか！**

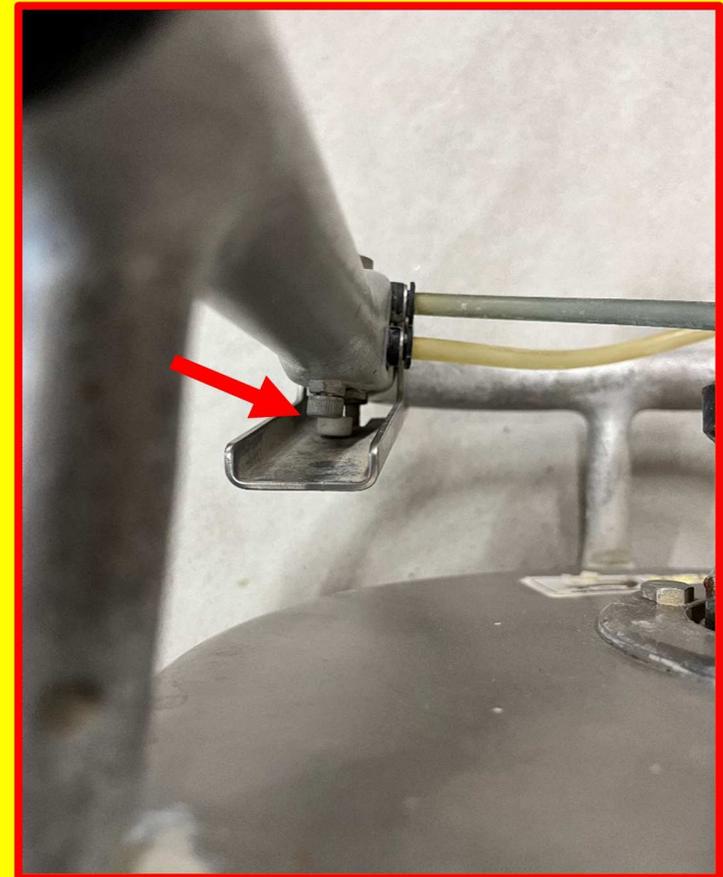
**噴射レバーに異物が  
挟まっていないか！**
