～石綿事前調査の現状と問題点～

株式会社 TEM'S

本日のテーマ

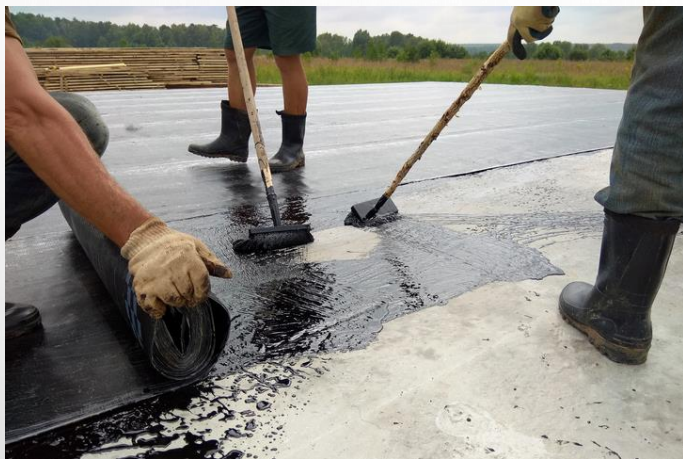
コーラタール塗布状況

アスファルト防水の施工状況

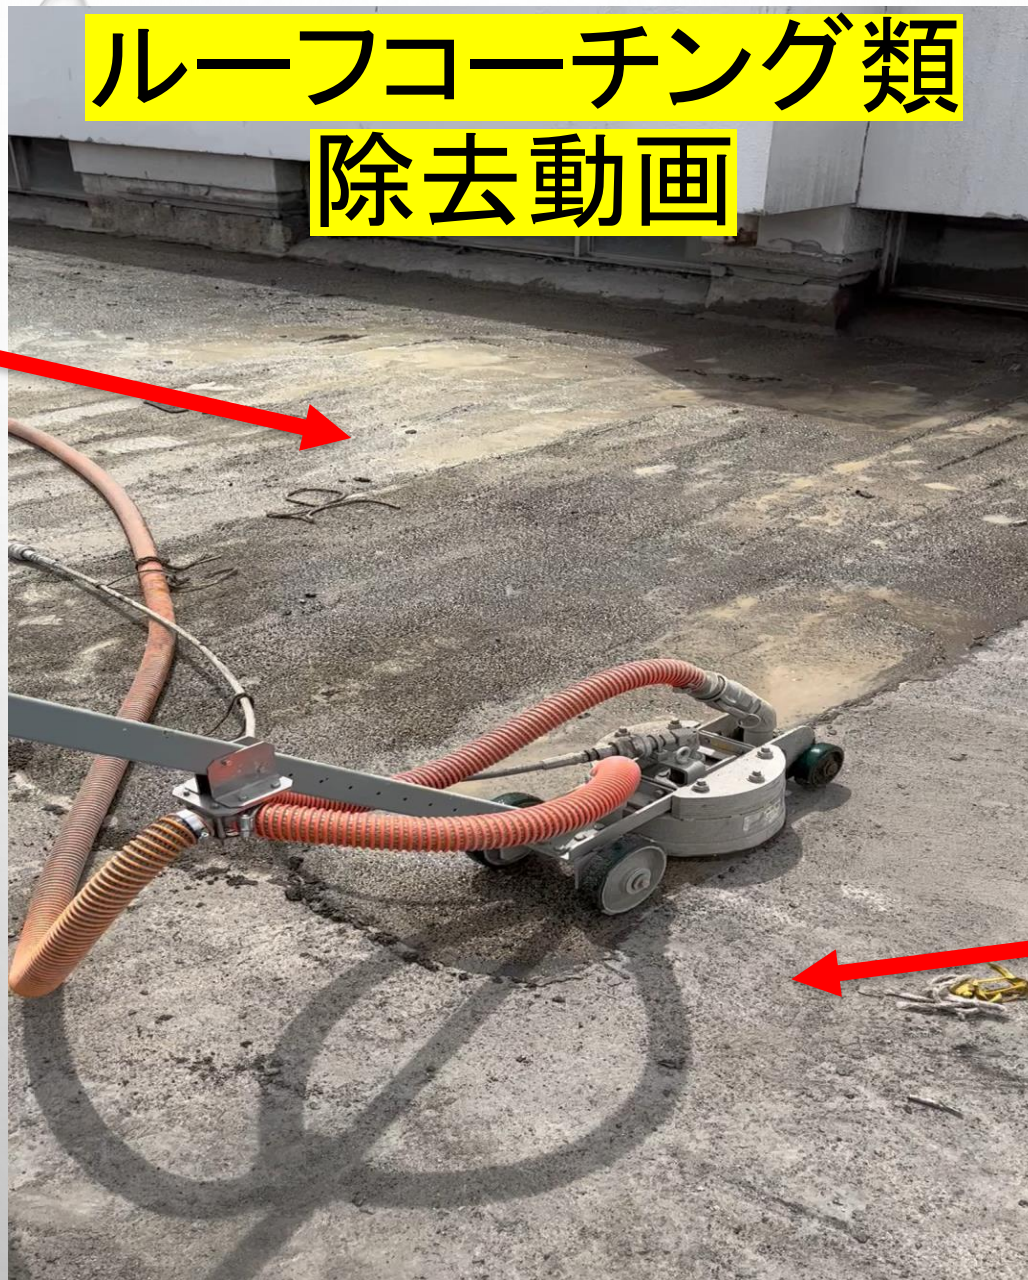
ルーフコーチング類 除去動画

除去済

除去未

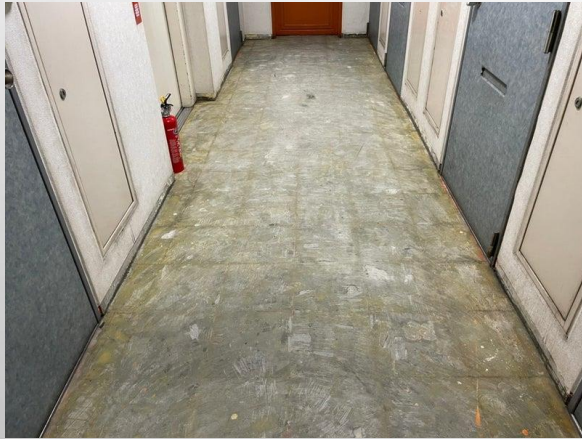
Pタイル接着剤

塗床材、内装床用接着剤

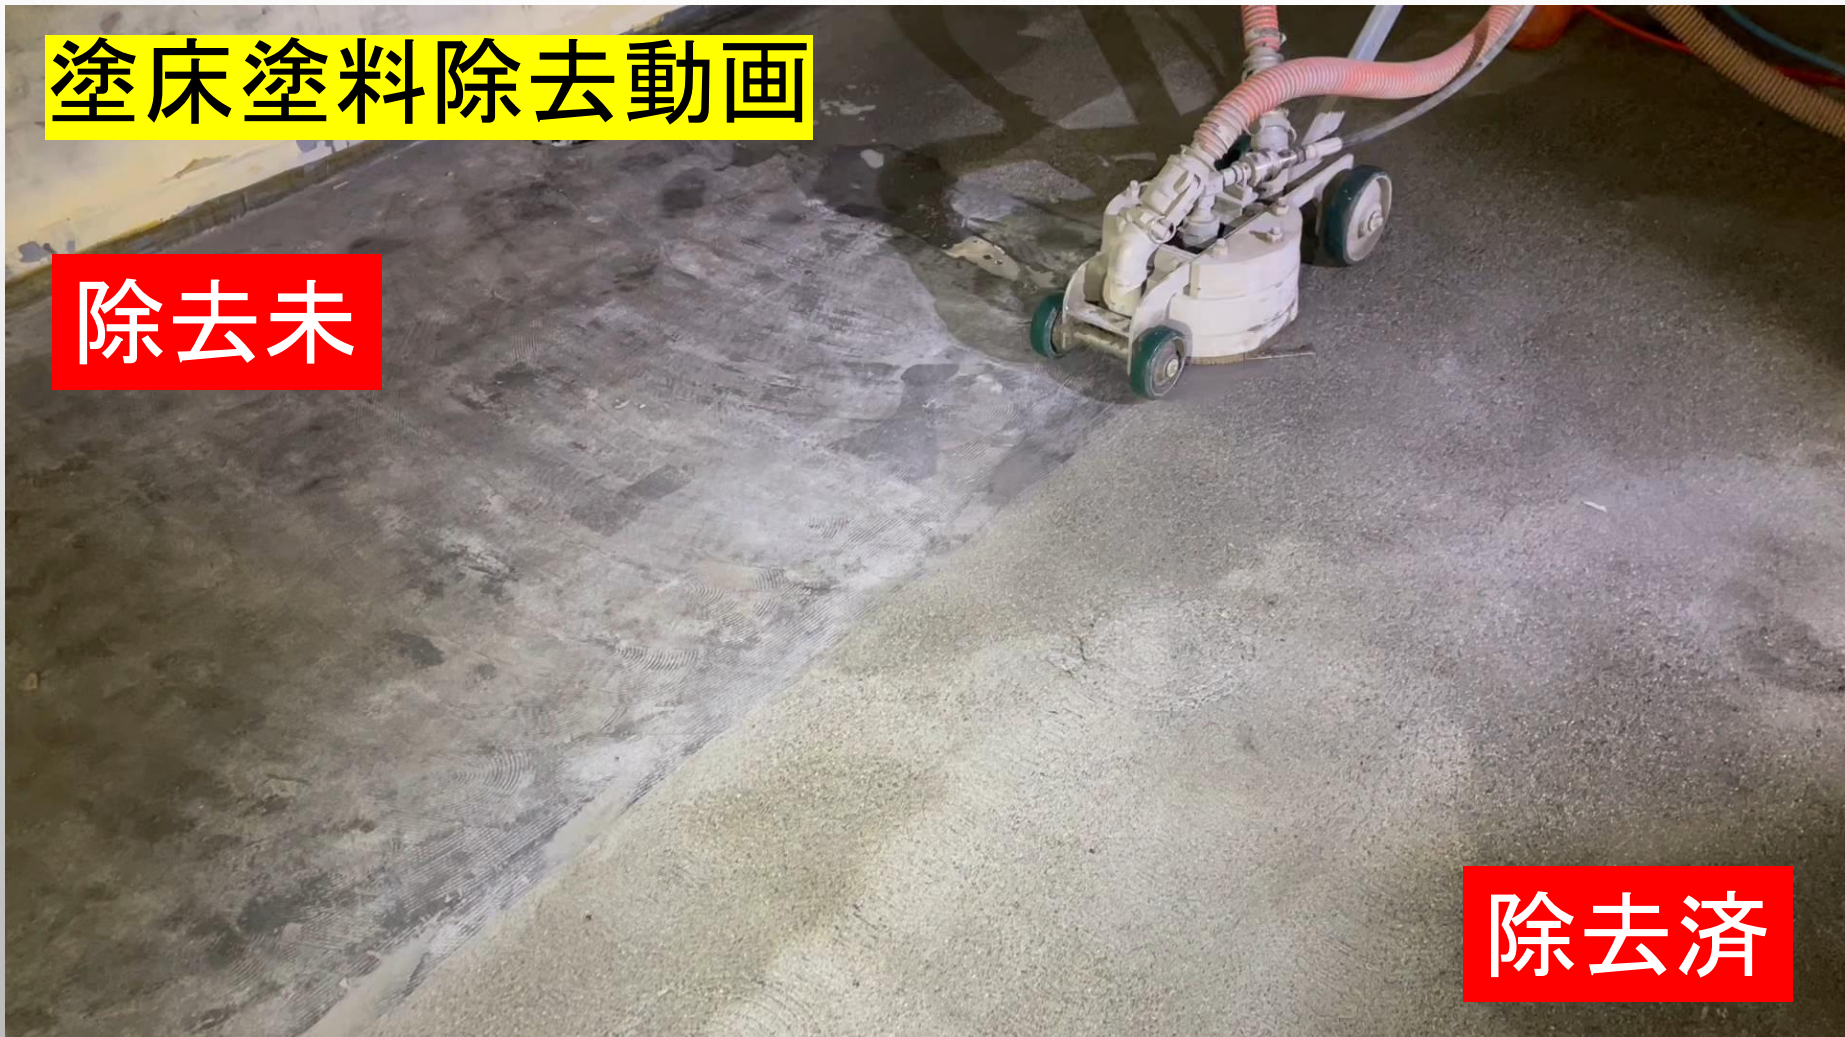
塗床塗料除去動画

除去未

除去済
